# ELSIKKERHET

Informasjon fra Direktoratet for samfunnsikkerhet og beredskap

JUNI 2010

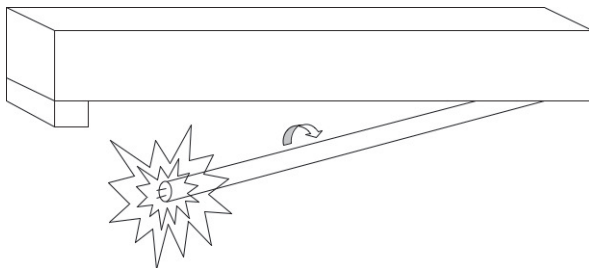
### **Sikkerhet ved bytte av LED lysstoffrør.**

DSB har blitt gjort oppmerksom på at det er oppdaget problemer ved montering av LED lysstoffrør i eksisterende armatur. Når kun den ene tilkoblingspluggen til LED lysstoffrøret er satt inn i holderen på armaturen, så kan pluggen i andre enden av lysstoffrøret være spenningsatt dersom røret blir vridt en ½ omdreining. Det vil være berøringsfare som er uakseptabel i henhold til krav i forskrift om elektrisk utstyr. (Dette gjelder ikke tradisjonelt lysstoffrør, da de ikke tenner før begge ender på røret er tilkoblet). Oppdages det slike produkter på markedet bes det om å sende en bekymringsmelding via [www.dsb.no](http://www.dsb.no) under nedtrekksmeny «Skjema fra DSB».
